# NOTAT

## Ørreten i Hunnselva - Hva har skjedd?

Naturkompetanse AS, april 2006

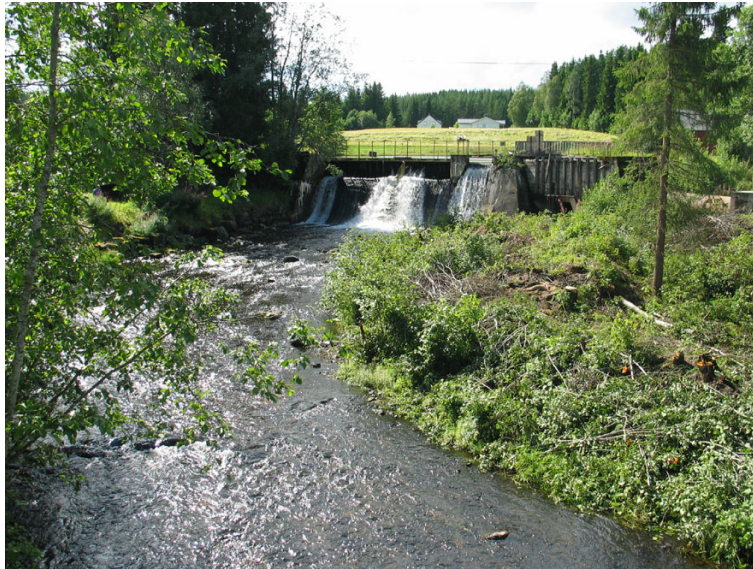
Resultatene tyder på at en av de få velfungerende gyteplassene er under fossen ved Reinsvolldammen.

Ved stasjonen rett nedenfor Reinsvoll dammen registrerte vi en tetthet på 97 ørret pr 100 m<sup>2</sup>. Dette er en forholdsvis høy tetthet, og det antas at fiskene stammer fra et gyteområde under fossen rett ovenfor. I kanalen utenfor AL Settefisk registrerte vi store mengder ørretunger og ørekyte. Disse gikk i stim og el.fiske var lite effektivt på grunn av lite substrat i kanalen. Mengden fisk var derfor vesentlig høyere enn den estimerte tettheten på 44 ørret pr 100 m<sup>2</sup>. Man kan bare spekulere i opphavet til disse fiskene, men rømning fra settefiskanlegget er en potensiell kilde.

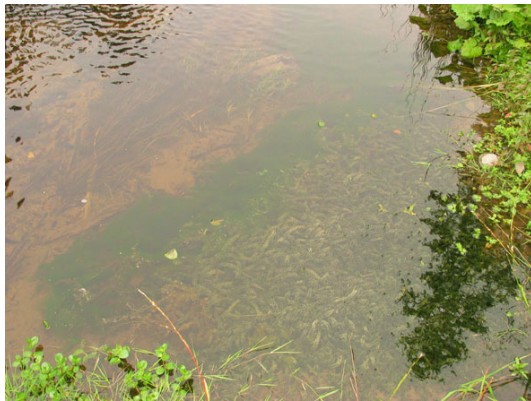
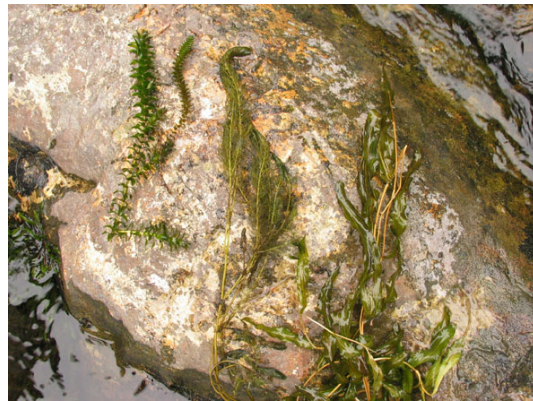
Begroingen i Hunnselva er betydelig. Både vasspest, tusenblad og andre langskuddsplanter dannet store tepper i elva.

Introduksjon av gjedde og vasspest har sannsynligvis virket negativt på ørretens overlevelse. Gjedde vil kunne predatere effektivt på ørret, spesielt i stilleflytende partier med vegetasjon som gir godt skjul for bakholt. Vasspesten vil, i tillegg til å gi gjedde skjulmuligheter, både dekke til potensielt gytesubstrat samt bidra med økt organisk tilførsel ved forråtnelse. Introduksjon av gjedde og vasspest er irreversibel, men den negative effekten kan dempes ved biotiltak slik at strømbildet blir mer variert.

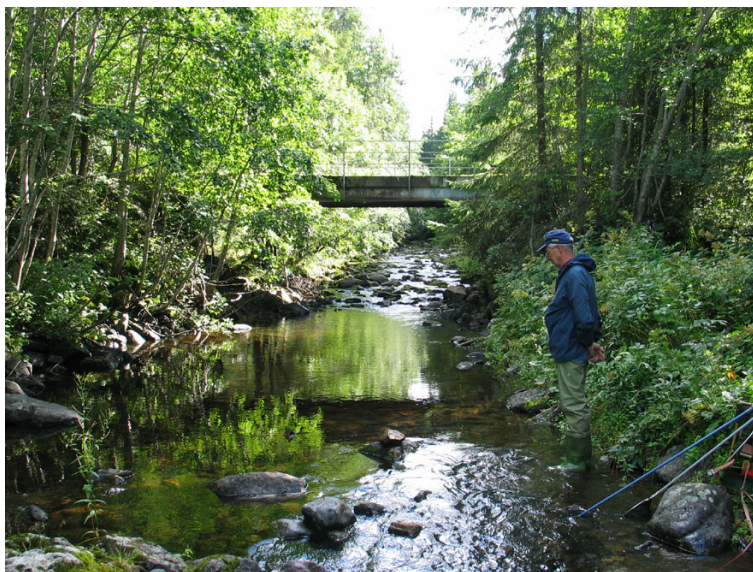
Hunnselva har en mer storsteinete og variert karakter ovenfor Reinsvolldammen, som her ved Vestbakken kraftstasjon. Her ble det også registrert en middels god tetthet av ørretunger.

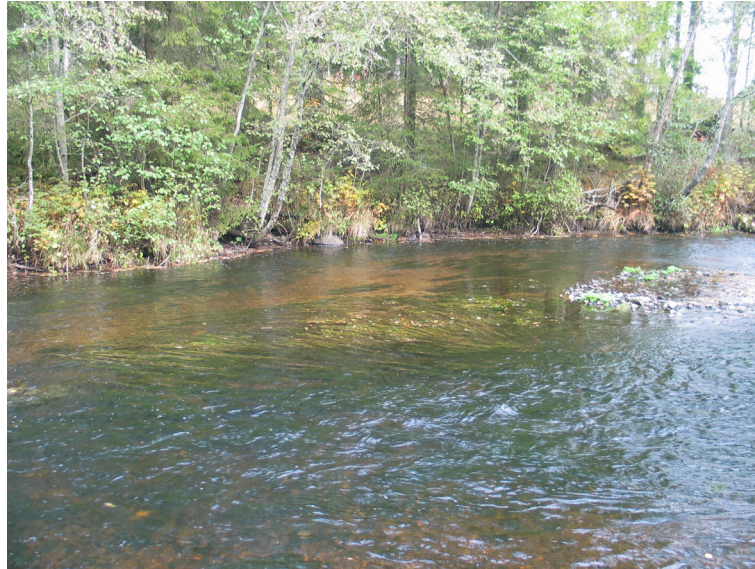
Tidligere lå en gyteplass i overkant av området. Denne er nå er fylt opp av fin grus og sand. Et mindre parti er fortsatt reint på østsiden (se bilde). Det er aktuelt med tiltak på overside og nedside av gapahuk, og det er tilgang for anleggsmaskiner via elva fra Skardseterhagen.

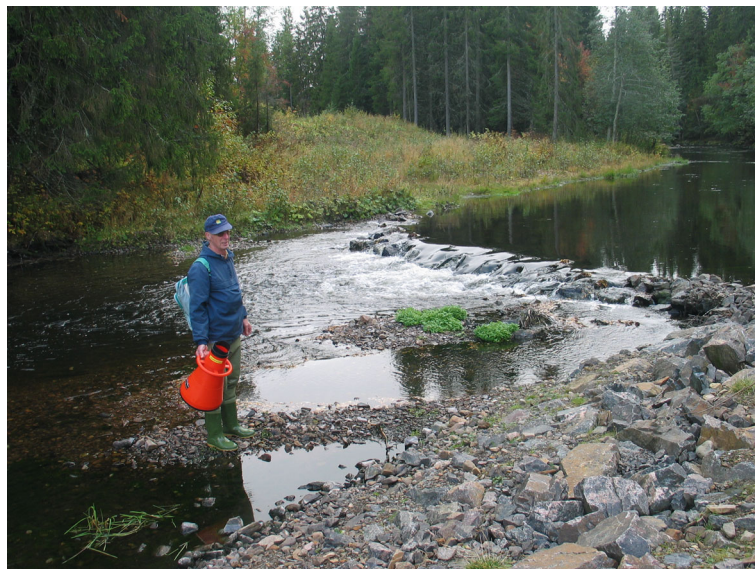
Det vurderes som aktuelt med tiltak ifm. vannledning som ble lagt for to-tre år siden. Her kan terskelen suppleres med storstein på sidene for å danne en strømkonsentrator. Det ser ut til å være bra med gytegrus i området nedenfor, og vi observerte flere midre områder med gyteslitasje.

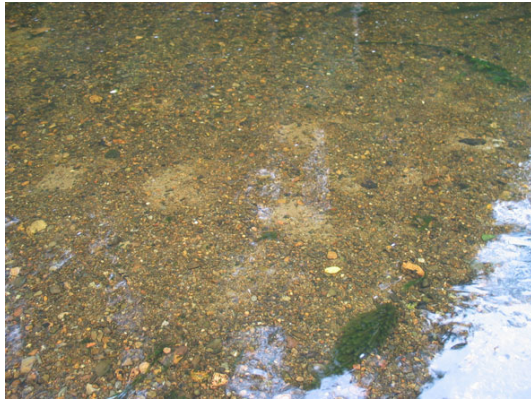
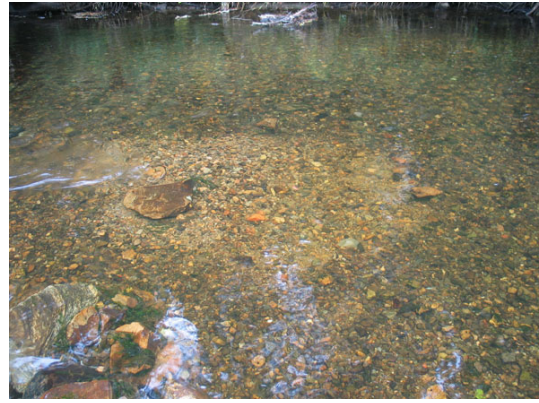
Flekker med gyttieslitasje ved Skardseterhagen.

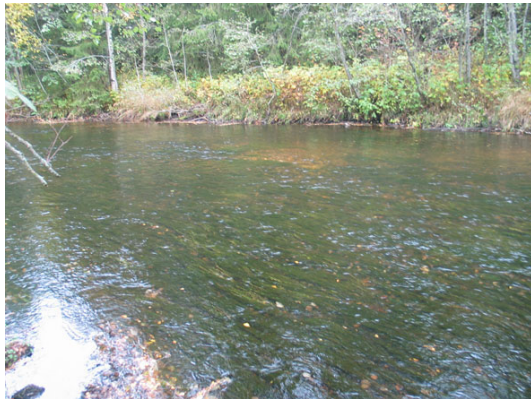
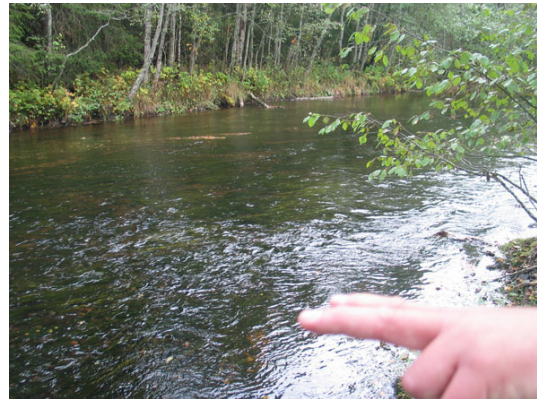
Her ligger en tidligere god gyteplass som pga sedimentering, er blitt mye grunnere de siste 30 år. Mulige tiltak her er kulpung samt utlegg av steingrupper og enkeltstein for å bryte vannstrøm og besørge vasking av grus i gyteområdet.

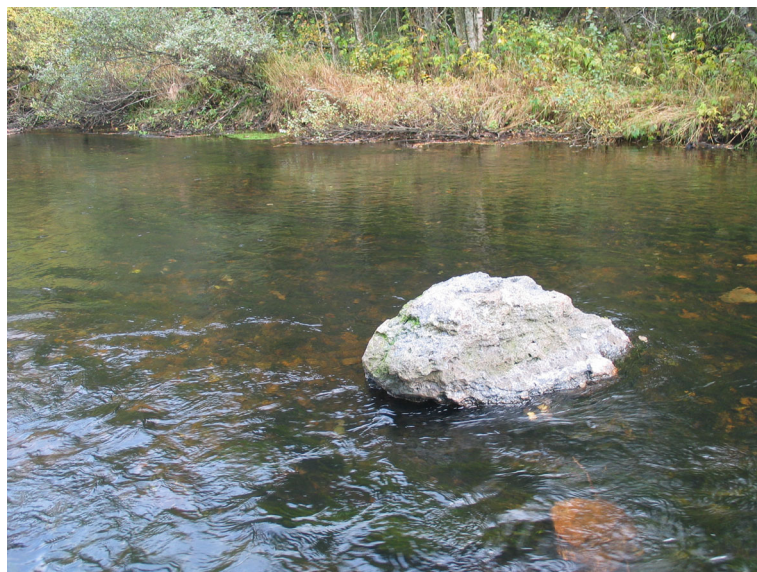
Eksempel på en enslig stor stein midt i elva. Her er generelt mye begroing av tusenblad (tepper), men i et område på 2-3 meter rett bak steinen er substratet reint.

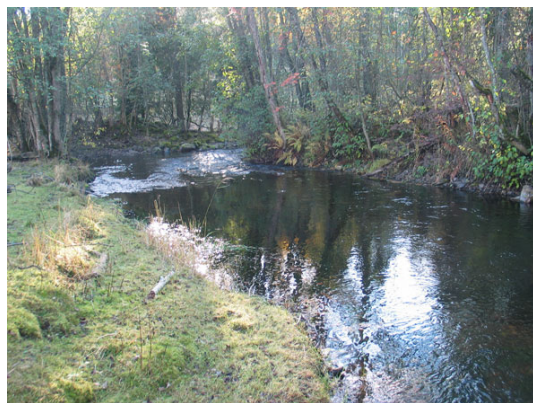
I svingen nedenfor Blekkdammen deler elva seg i to strykstrekninger. Ett løp som i dag går rett frem foreslås innsnevret for å forsterke strøm i løpet mot vest. Øya i midten er dannet av en steinfylling etter gammel mølle og antas å være stabil. Det er en potensielt god gyteplass i svingen nedenfor i vestre løp og nedenfor øya ligger en fin overvintringskulp. Det kan være aktuelt å legge en terskel på det østre løpet for å forsterke vannføringen mot det potensielle gyteområdet.
